## Stanovisko SAD Trenčín k podnetu poslanca Ščepku.

A) Popis problému a návrhy riešení:

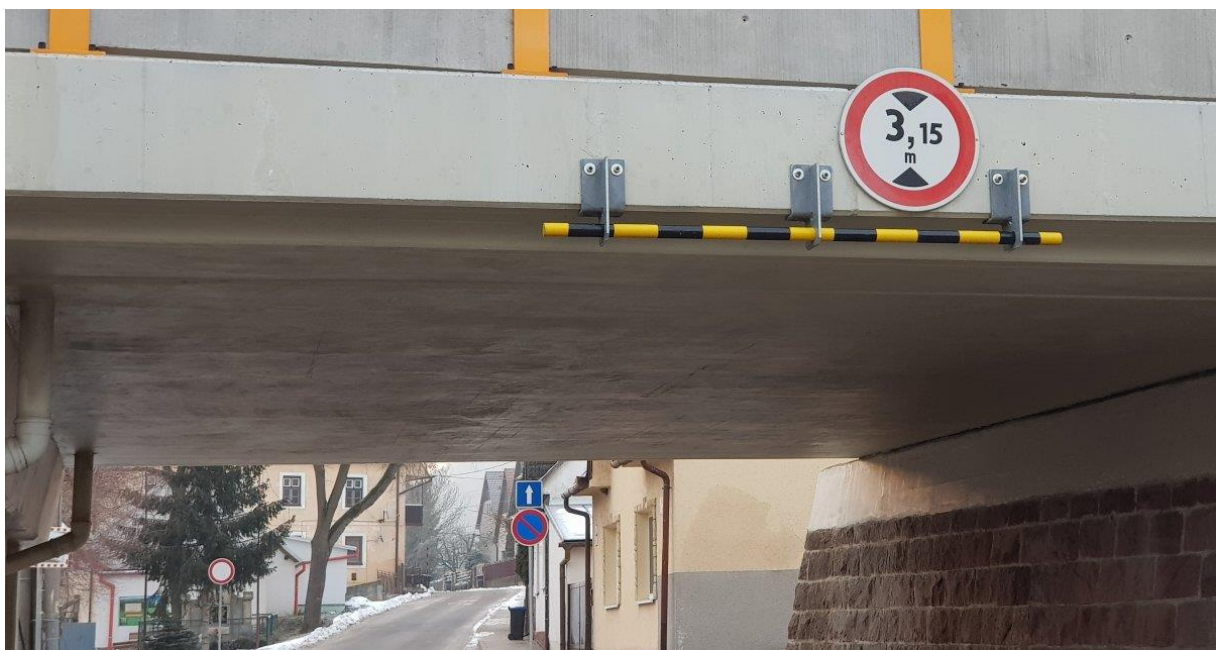
- SAD Trenčín nepochybil, keď odporučil a obstaral autobus spĺňajúci všetky normy
- Pochybenie sa nachádza na strane nenormovaných parametrov cestnej siete, konkrétne bodovej závady č.6 na ulici Potočná v miestnej časti Opatová v tom, že

\* Podjazdná výška nesplňa normovaných 4,80m.

\* Podľa predbežných meraní nie je osadená správna dopravná značka v zmysle Smernice

Ďakujeme pánu poslancovi Ščepkovi za podnet a začatie odstraňovania bodových zával. Navrhujeme urýchlene pristúpiť ku projektovým a realizačným krokom na odstránenie tejto bodovej závaly v sieti MHD Trenčín.

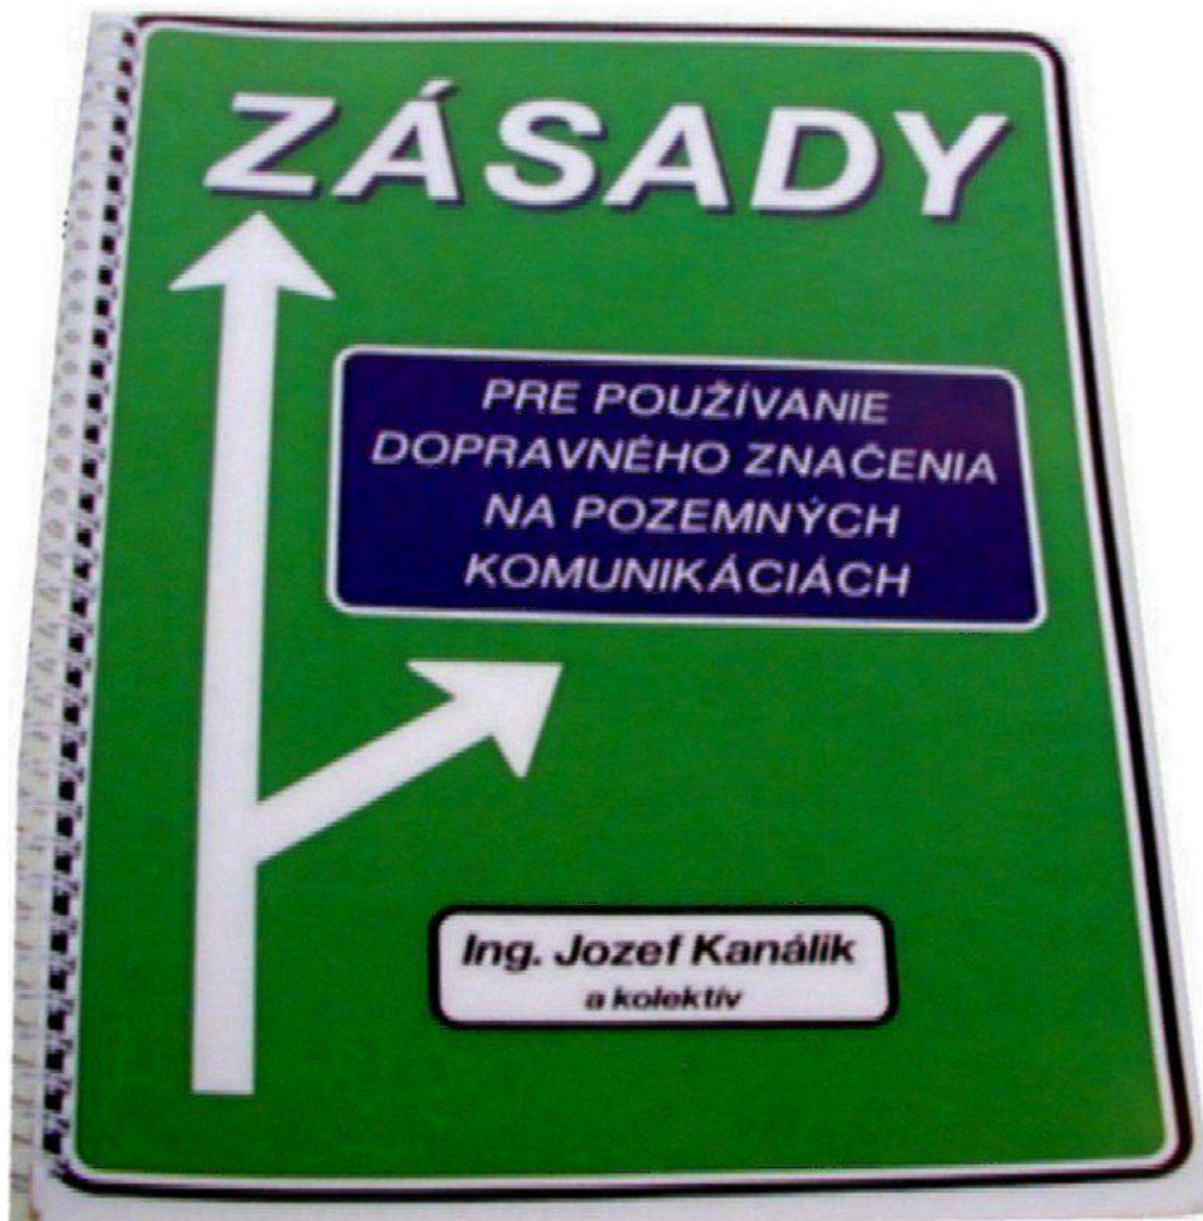
Prečo otázka Šejna alebo Kanálik? Podľa Šejnu sa dopravná značka s číslom povoleného podjazdného rozmeru stanovovala tak, že sa sa technicky odmeraná fyzická výška zaokrúhlila na najbližších 10 cm smerom dole a odpočítalo sa 20 cm. Podľa Kanáliku sa od fyzickej výšky odpočíta 0,1m a zaokrúhli sa dole.

Dvojnásobným kontrolným meraním naši pracovníci namerali na ulici Potočná v miestnej časti Opatová v najnižšom mieste podjazdu fyzickú výšku len 3,19 metra. Podľa Šejnu by tam mala byť DZ s povolenou výškou vozidiel max. 2.9m a podľa Kanáliku 3,0m. Z meraní a predpisov vychádza, že súčasná DZ s podjazdnou výškou 3,15m je vysoko pravdepodobne nesprávna a pisatelia podnetov by

sa na nu nemali odvolávať. Ukazuje sa, že tejto bodovej závade nevyhovuje nie že jeden jediný nový autobus, ale minimálne polovica súčasného vozidlového parku MHD a tiež väčšina v súčasnosti vyrábaných autobusov, na čo doteraz nikto nepoukazoval. Navrhujeme, aby útvár mobility spolu so správcom komunikácii vykonali odborné technické meranie a dopravnú značku aktualizovali v zmysle platných Zásad.

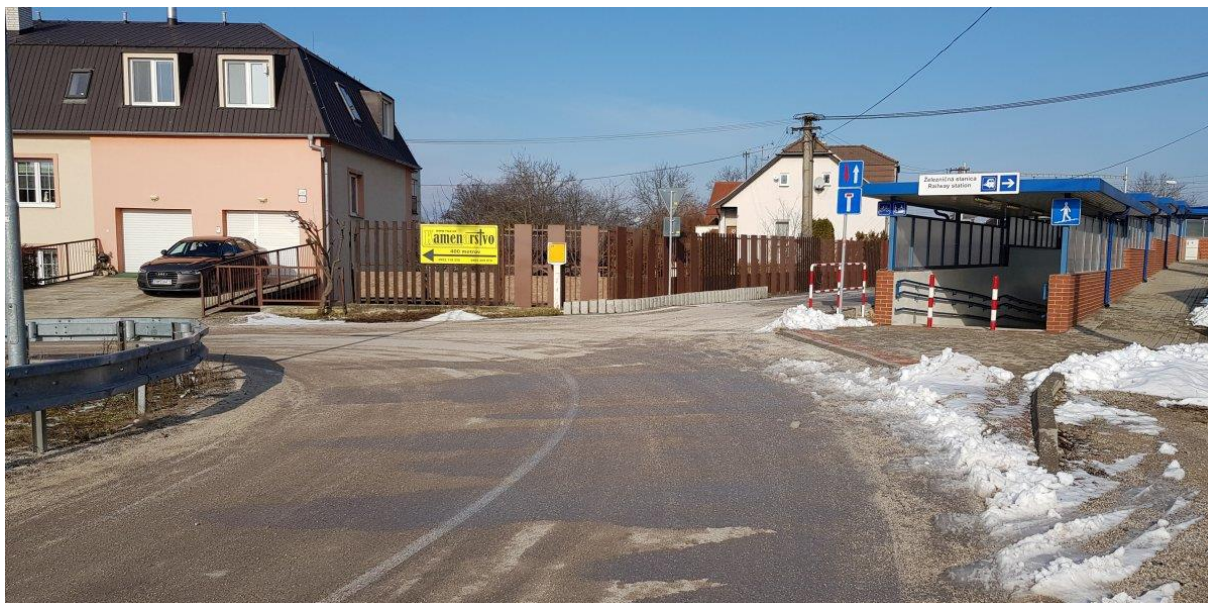
B) V predchádzajúcej časti nášho stanoviska sme sa dotkli prvej poukázanej bodovej závaly z predmetného poslaneckého podnetu, dovolíme si poukázať vzhľadom na rozsah nášho stanoviska na 2 ďalšie a omnoho dôležitejšie (a problémovnejšie) ako mostný objekt na Potočnej. Podľa zoznamu bodová závala č.3 - nevyhovujúce smerové vedenie komunikácie - sa nachádza na ulici Opatovská tiež v miestnej časti Opatová.

Po tejto ulici je vedená linka MHD č.6 s konečnou zastávkou Opatová, družstvo. V zmysle noriem sa má na konečnej autobus otáčať na obratisku, ktoré podľa normy má mať pre autobusy a trolejbusy najmenší vnútorný priemer 25 metrov. Úvratové obratisko sa nenavrhne. Navyše podľa Zákona č.8/2009 v znení ďalších novelizácií je v §22 exaktne uvedené, kde sa vodič otáčať a cúvať nesmie. Vo výnimočných prípadoch iba za pomoci náležite poučených osôb. Na konečnej zastávke I.č.6 sa nenachádza žiadne obratisko, sú tam len 2 blízke križovatky, kde sa otáčať a cúvať nesmie a ani vo výnimočných prípadoch (ktorým pravidelná linka MHD nie je) vodič autobusu MHD nemá možnosť pri každom spoji hľadať nejakú plnoletú osobu a náležite ju poučovať.

Táto konečná nie je miestom, kde by raz do roka hrozilo vynechanie jednej zastávky, ako na ul.Potočnej. Je nebezpečným miestom MHD TN a významnou bodovou závadou, ktorú je nutné bezodkladne odstrániť. Ak by sme mali dôsledne dodržiavať normy a zákony a dbať na bezpečnosť ľudí a cestnej premávky, objednávatel' MHD by mal s okamžitou platnosťou zastaviť prevádzkovanie časti I.6 do Opatovej, družstvo. Navrhujeme:

\* Tzv. mäkké riešenie: Urýchlene zvolať odbornú komisiu a navrhnúť riešenie spĺňajúce zákony a normy, naozaj urýchlene, kým sa nestane nejake nešťastie.

\* Tzv. tvrdé riešenie: K 1.3.2019 ukončiť prevádzku časti linky po ul.Opatovská.

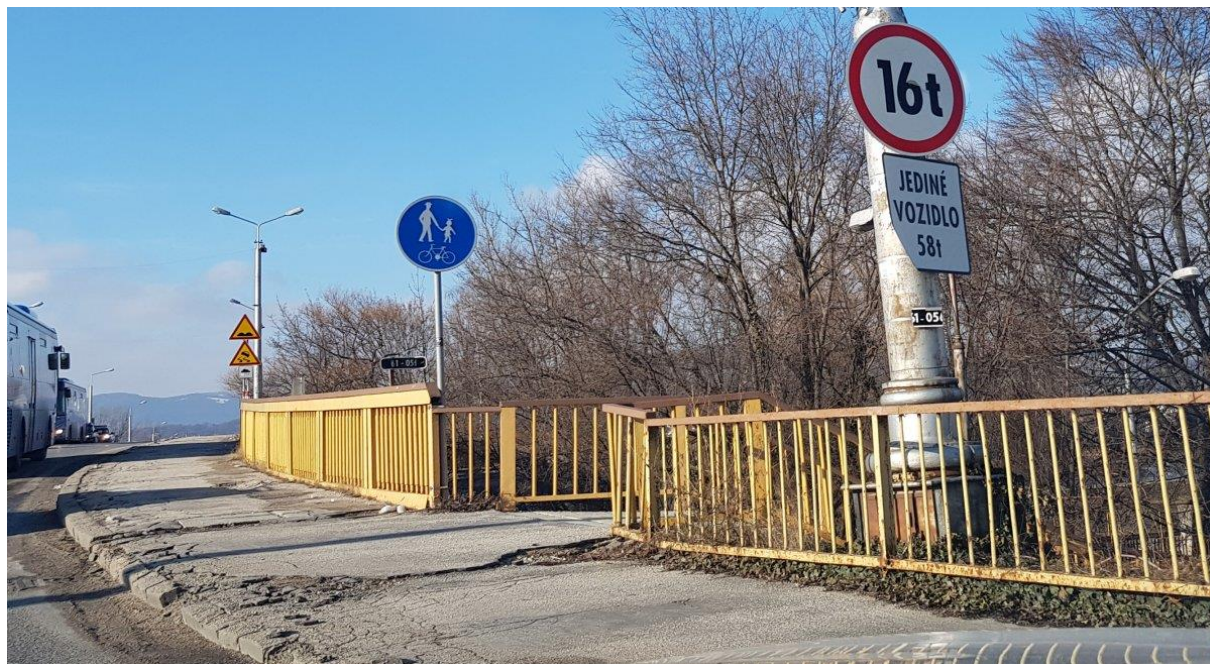
C) V celej sieti MHD Trenčín nie je absolútne najdôležitejšou a najnebezpečnejšou bodová záhada na moste v Opatovej nad ul. Potočnou, ale na starom moste cez Váh. V zozname bodových záhad je pod číslom 1. Je škoda, že na ňu doteraz neupozornil nijaký iný poslanec, ani pan Ščepko, ktorému objektívne nemôžeme uprieť snahu zlepšovať MHD. Na túto extrémnu bodovú záhadu však musíme poukázať.

Z dôvodu mimoriadne zlého technického stavu mosta bola jeho nosnosť dopravným značením obmedzená na 16 ton, pri jedinom vozidle 58t.

Všetky 4 riešenia, nech sa zdajú akokoľvek absurdné, navrhujeme urýchlene prerokovať na komisii zloženej z odborníkov, prípadne s poradným hlasom aj s účasťou poslancov, ktorým záleží na

bezpečnej MHD v Trenčíne. Veríme, že sa možno podarí nájsť aj ďalšie reálnejšie riešenie. Situáciu považujeme za akútnu a veríme, že sa do doby odstránenia tejto bodovej závady nájde riešenie, kým sa nestane prípadné nešťastie.
